Andermatt | Wie am Gemsstock Bergstation und Stütze 4 gesichert werden

Wenn das ewige Eis unter der Bergstation wegtaut

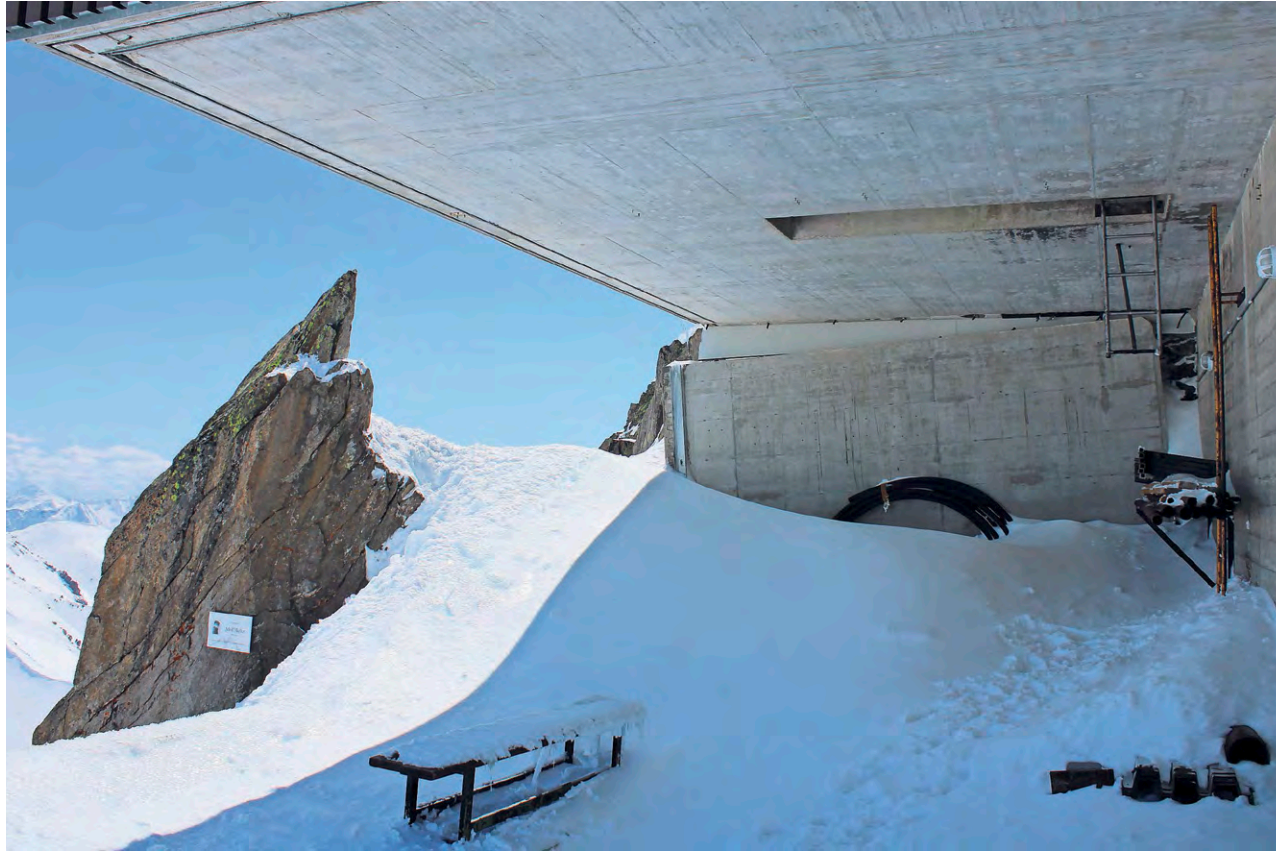
Vergangenen Herbst mussten die Wände der Garage an der Südseite der Bergstation entfernt werden. FOTOS: ELISA HIPPE

Extreme Setzungen auf Südseite
«Auf der Südseite haben wir aufgrund des tauenden Permafrosts extreme Setzungen», sagt Carlo Danioth, Betriebsleiter West der Skiarena Andermatt-Sedrun. Bis zu einem halben Meter hat sich hier der Boden gesenkt, weil das Eis in seinen Hohlräumen getaut ist. Die Garage an der Südseite, in der früher eine Pistenraupe und zuletzt noch Material gelagert wurde, hatte sich schon in den Jahren davor immer mehr abgesenkt. «Deswegen hatten wir schon die Verankerungen der Wand zur Betondeckenplatte gelöst», erklärt Carlo Danioth. Ohne Betondeckenplatte funktioniert die Seilbahn nicht; auf ihr steht die Seilbahntechnik. Die sinkende Garage hätte an der Bodenplatte gezogen. Es hätte Risse und Verschiebungen geben können. «Seither war die Garage unabhängig vom Rest der Station. Und vergangenes Jahr waren die Wände in einem solchen Zustand, dass Einsturzgefahr bestand. Deshalb haben wir die Aussenwände abgebrochen», sagt Carlo Danioth.

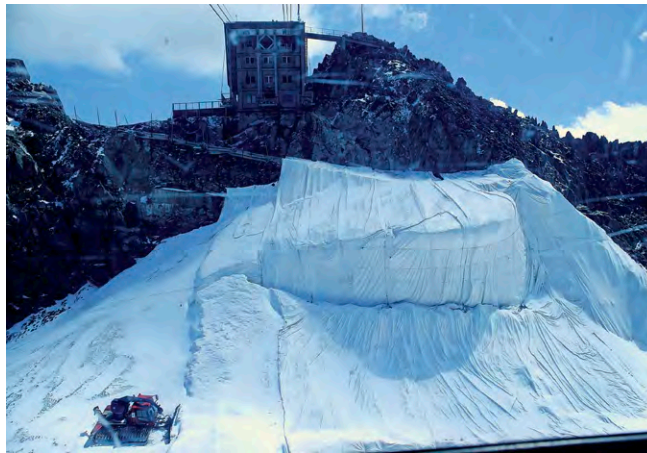
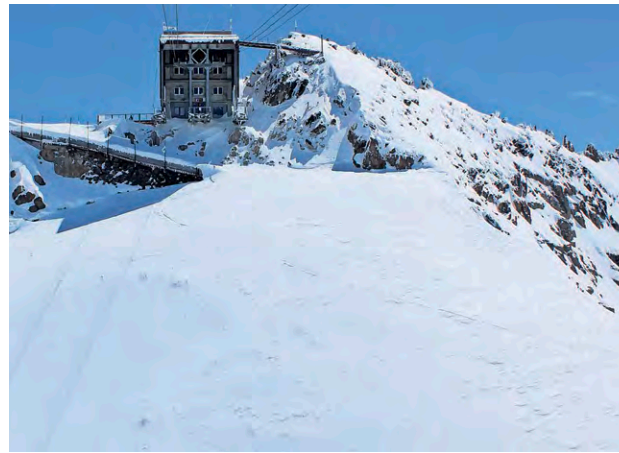
Die Vliesabdeckung hat am Gemsstock punktuell viel gebracht. Im Vergleich 2004 (links) und 2021.

aber noch die Gletscherabdeckung. 2004 deckten die Andermatt europaweit als Erste einen Teil des Firns mit Vlies ab. Es war ein Jahr nach dem Hitzesommer 2003. Der Firn unterm Gipfel war so weit geschrumpft, dass die Gemsstock-Mitarbeitenden eine Rampe aus Holz und Strohballen bauen mussten,

Die Andermatt waren nicht nur die Ersten mit dieser Methode, sie waren auch erfolgreich. «Die Abdeckung hat uns punktuell sehr viel gebracht», sagt Carlo Danioth. Sie schützt zwar primär den Gletscher, ja, hat es sogar geschafft, dass dieser vor der Bergstation wieder um einige Meter wuchs. Sie schützt aber auch den Boden dahinter, konserviert den Permafrost. «Auf der Nordseite haben wir deshalb noch etwas Permafrost. Auf der Südseite ist fast nichts mehr übrig», sagt Carlo Danioth. Die ETH Zürich und das SLF Davos begleiten die Arbeiten am Gemsstock wissenschaftlich.

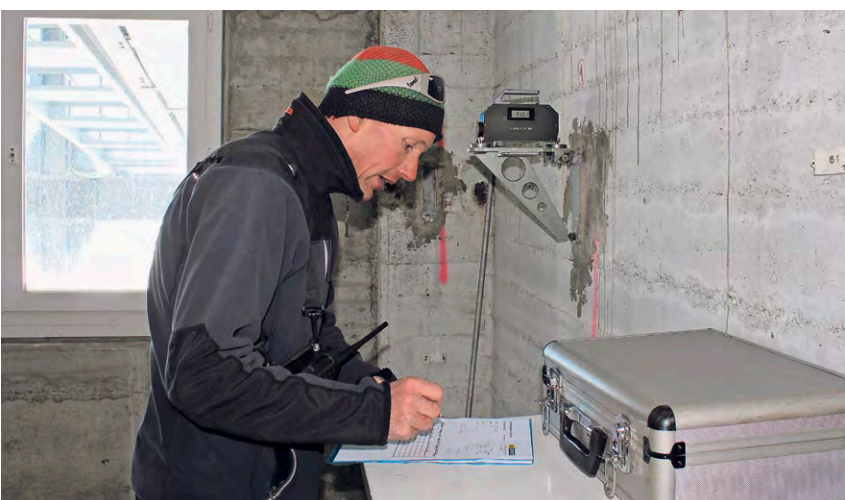
Urs Roos misst an Fixpunkten mit einem Clinometer die Neigung der Wände der Bergstation, hier im 2. Obergeschoss.
